Formes d'Erosion Actuelles et Récentes du Bassin-Versant de l'Eglise (Les Arcs, Bourg-St.-Maurice) dans les Alpes Françaises du Nord

Tamio CHINEN* et Jean-Claude THOURET**

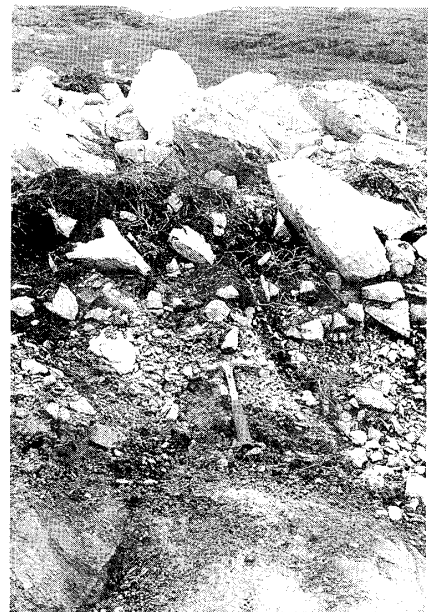
Photo 8 Dépôt de pente, 2200 m d'altitude (le 2 juillet 1989)

Du bas vers le haut: altérite ocreuse tronquée avec lithosol; premier convoi à blocs quartzitiques infra-décimétriques; ranker avec grano-classement inverse; deuxième convoi à gros blocs de quartzite.
